# Skład gatunkowy ptaków rozbijających się o ekrany akustyczne przy ul. Świętego Pio w Białymstoku w latach 2010-2012

<sup>1</sup>Polskie Towarzystwo Ochrony Ptaków, Ciepła 17, 15-471 Białystok

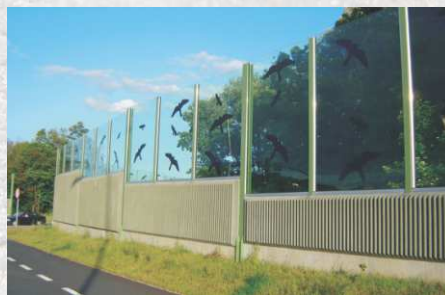
Fot. 6. Ekrany akustyczne w Białymstoku, Anna Suchowolec

Głównym czynnikiem odpowiedzialnym za rozbijanie się ptaków o ekrany akustyczne przy ul. Świętego Pio w Białymstoku była przezroczystość ekranów akustycznych oraz odbijanie się w nich zieleni miejskiej, nieba itp., czyli tzw. efekt lustra. Było to implikacją zastosowania niewłaściwego rozwiązania mającego zminimalizować to zjawisko (tj. sylwetek ptaków przypominających gawrony). Dodatkowo na odcinku około 100 m ekrany położone są na skraju lasu, który stanowi rezerwat przyrody „Las Zwierzyniecki”. Próba zmniejszenia tego zjawiska, poprzez doklejenie znacznie większej liczby sylwetek ptaków drapieżnych, dokonana w 2010 r. (po zakończeniu kontroli), spowodowała zmniejszenie jego skali, w roku 2011 o połowę, natomiast w 2012 r. – sześciokrotnie.
